# Głośniki estradowe

## Wady fabryczne jako przyczyna uszkodzeń przetworników

**Kontynuując rozważania na temat głośników estradowych rozpoczęte w poprzednim numerze, w drugiej części artykułu skupię się na konkretnych przykładach ich uszkodzeń i postaram dowieść, że stosunkowo często winę za taki stan rzeczy ponoszą producenci, a nie nabywcy.**

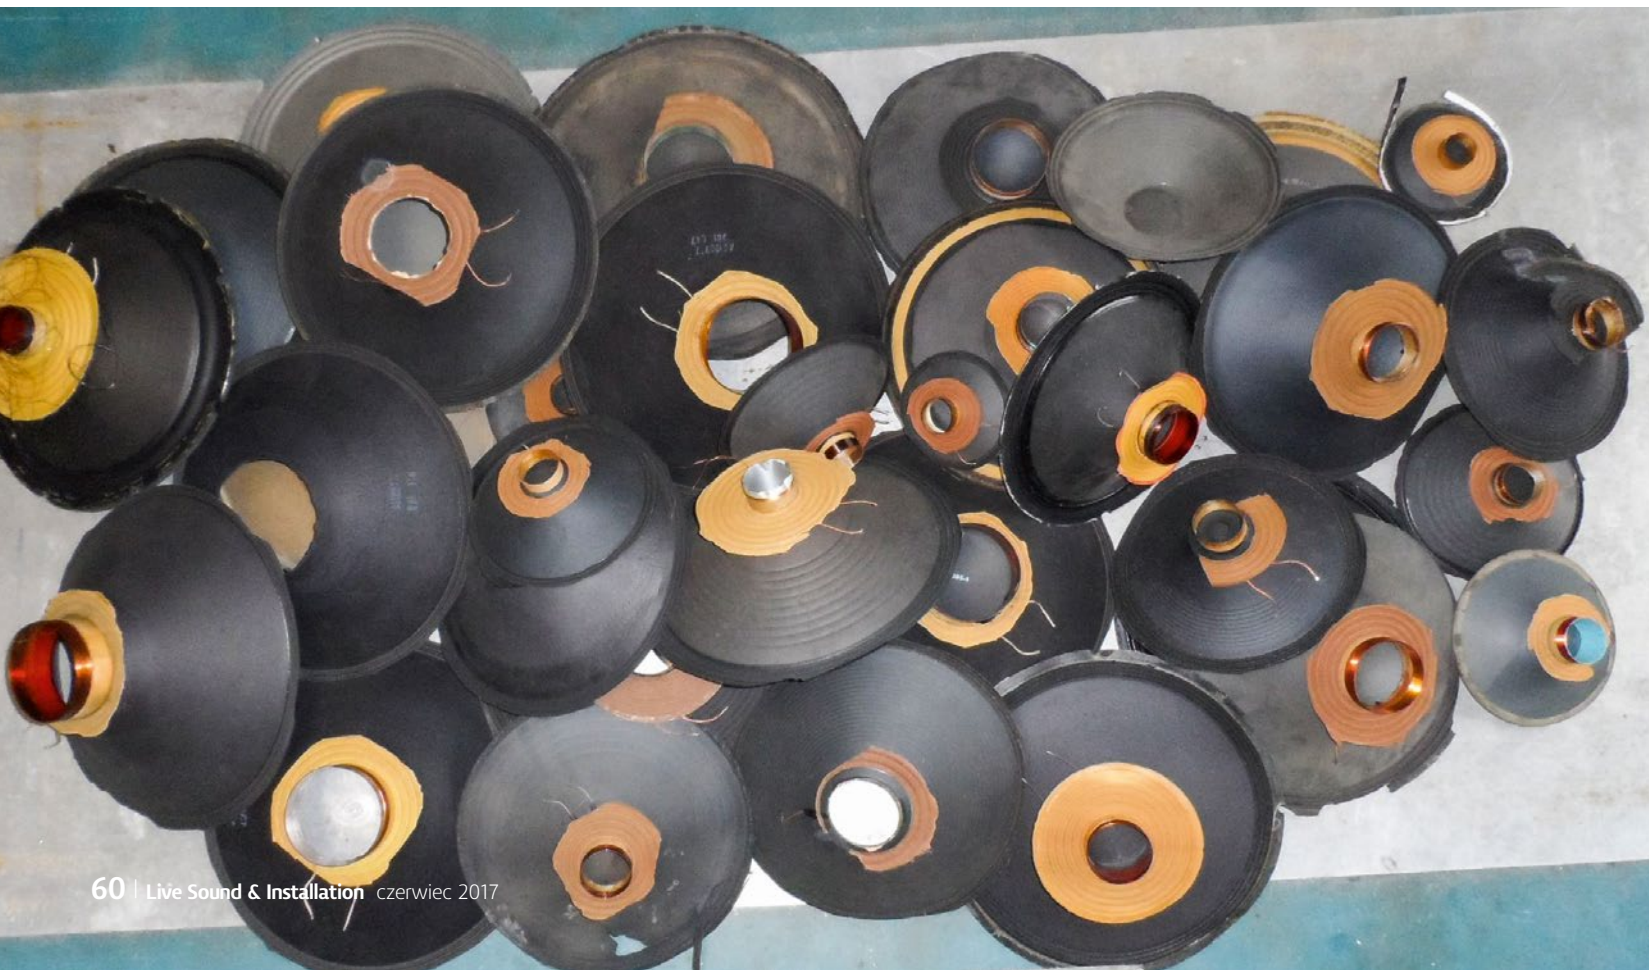
Niektóre ze zdemontowanych cewek i membran zachowują jako „świadek historii” i kunsztu producenta, a inne przechowuję tylko w celu demonstracji, jak nie należy ich wykonywać. Większość starych elementów trafia jednak do śmietnika i wyglądają po demontażu tak, jak na zdjęciu otwierającym ten artykuł.

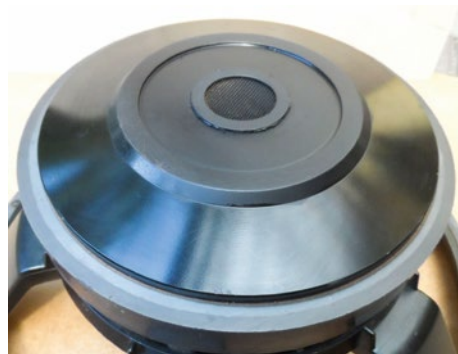
*Dobrej klasy obwód magnetyczny to najdroższy element konstrukcyjny głośnika.*

Jednak z punktu widzenia profesjonalnego serwisanta najbardziej istotny jest poprawnie zaprojektowany i wykonany obwód magnetyczny, bo jest to jedyny oprócz kosza element konstrukcyjny głośnika, na jakość którego serwis nie ma wpływu. Niestety jest to również element najdroższy, którego wykonanie kosztuje wielokrotnie więcej, niż pozostałych elementów głośnika.

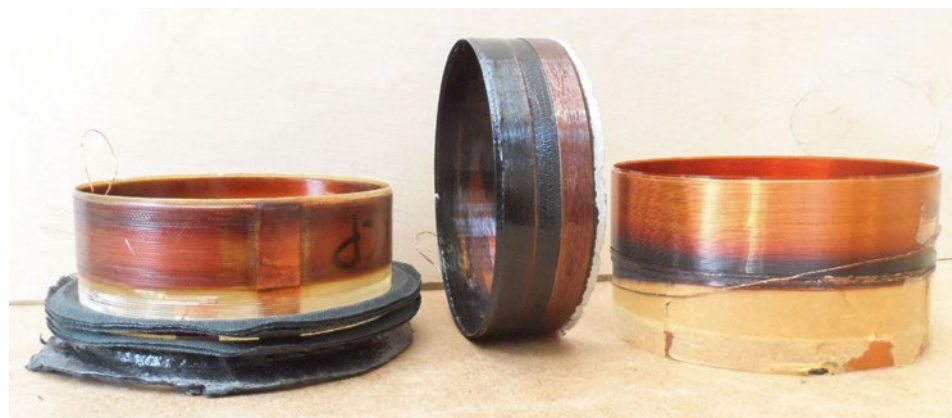
Z punktu widzenia „ekonomii produkcji” jasne jest, że nabiegownik o grubości 12 mm lub większej (najgrubszy, jaki spotkałem w mojej praktyce, miał bodaj 15 mm) będzie droższy niż taki o grubości 8 mm, więc wiele firm produkuje głośniki tak, jak jest im wygodnie i taniej, w konsekwencji czego wysokie cewki współpracujące ze zbyt cienkimi nabiegownikami przejawiają tendencję do przegrzewania się w obszarze skrajnych uzwojeń. Taki przypadek pokazują na zbiorczej fotografii 3 cewki, gdzie w każdej z nich skrajne uzwojenia uległy albo przegrzaniu (cewka po lewej stronie), albo całkowitej destrukcji.

*Częstym uszkodzeniem cewek jest przegrzewanie się i, w efekcie, uszkodzenie skrajnych uzwojeń.*

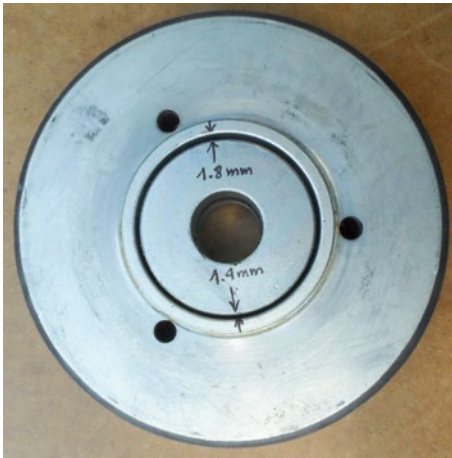
Nierówna szczelina to efekt niestaranności montażu i wada, która dyskwalifikuje głośnik przy znacznych różnicach w jej szerokości na obwodzie.

W takim wypadku trudniej jest wycentrować cewkę, a nawet jeśli uda się tak zmontować głośnik, żeby cewka nie obcierała, to pole w szczelinie nie jest jednorodne, a „przy okazji” cewka gorzej się chłodzi w miejscach, gdzie szczelina jest węższa.

Niezwykle istotne jest, aby obwody magnetyczne były poprawnie zmontowane i sklejone, przy czym pisząc o poprawności montażu mam na myśli m.in. zachowanie takich samych wymiarów szczeliny na całym jej obwodzie, bo niestety stosunkowo często spotykam w swojej praktyce przypadki, gdy już na oko można stwierdzić, że szczelina nie jest równa.

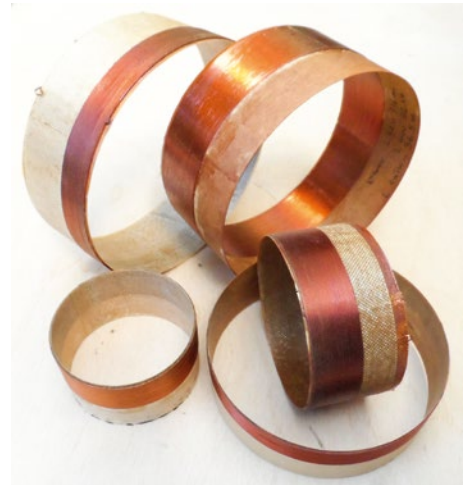
Cewki z włókna szklanego wykonywane są już od lat 60. ubiegłego wieku, a firma PMP wykorzystuje je w swoich głośnikach od początku działalności.

Wspominałem już w ubiegłym miesiącu o najlepszym materiale na karkasy cewek, czyli o włóknie szklanym, więc żeby się nie powtarzać podam tylko jako ciekawostkę, że po raz pierwszy takie cewki pojawiły się na rynku już w połowie lat 60. i nadal jest to jedyny materiał, który spełnia najbardziej surowe wymagania, co tylko potwierdza moją tezę o tym, że dobrych wzorców w produkcji głośników można szukać nawet kilkadziesiąt lat temu. Inne materiały nie kwalifikują się w zasadzie do celów profesjonalnych, choć ta uwaga

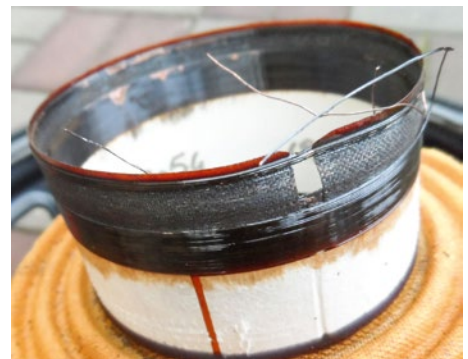
Jednak nawet wykonanie karkasu z włókna szklanego i nawinięcie uzwojeń dwustronnie nie pomoże, jeśli np. zastosuje się niewłaściwy klej, drut o słabej wytrzymałości termicznej izolacji, albo popełni się jakieś błędy w trakcie nawijania uzwojeń, co jest stosunkowo często spotykaną wadą w wielu głośnikach wykonywanych na zautomatyzowanych liniach produkcyjnych. Na załączonej fotografii pokazuję taką firmową, dwustronną cewkę, która uległa spaleni, a część uzwojeń pozostała w szczelinie.

Karkas z włókna szklanego nie stanowi panaceum na wszystkie problemy, nawet jeśli uzwojenia nawinięte są dwustronnie.

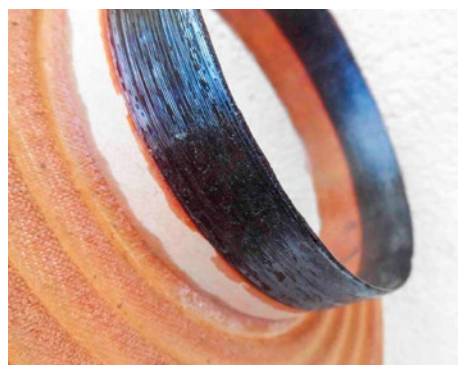
Istotną zaletą tak wykonanej cewki jest również to, że uzwojenia nie tylko wyjątkowo silnie łączą się między sobą, ale – co jest równie ważne – są bardzo trwale związane z karkasem, dzięki czemu zazwyczaj nie zsuwają się z niego, nawet w przypadku całkowitego ich spalenia (zwęglenia). Oczywiście

*Nawet całkowite spalenie uzwojeń cewki nie powoduje zsunęcia się ich z karkasu, o ile zastosuje się skomplikowaną, unikalną technologię jej wykonania.*

w takim wypadku karkas pozostaje nietknięty, gdyż odporność termiczna włókna szklanego jest większa niż najwyższe temperatury, jakie mogą wydzielić się w cewce, nawet w trakcie „pożaru” uzwojeń. Tyle że „wyprodukowanie” takiej cewki, nie licząc samego wykonania karkasu, zajmuje mi godzinę, a nawet więcej w przypadku cewek dużej mocy o największych średnicach, na co z pewnością nie mógłby sobie pozwolić żaden duży producent. Tym bardziej że opisanych procesów technologicznych raczej nie da się zautomatyzować, więc mogą być wykorzystywane wyłącznie przez hobbistów i pasjonatów, do których sam również się zaliczam.

Podam dla przykładu, że wszystkie cewki mojej produkcji, nawijane oczywiście wyłącznie na włóknie szklanym, wygrzewane są w procesie montażu do momentu, gdy temperatura powierzchni uzwojeń osiągnie ok. 200 stopni, a ponieważ nagrzewana jest aluminiowa oprawka, na której znajduje się karkas, to ciepło przenika przez całą strukturę cewki, a uzwojenia na czas wygrzewania są jeszcze dodatkowo dociskane do karkasu przy użyciu metody, która nigdy nie znalazłaby zastosowania w fabryce, choćby ze względu na jej pracochłonność.

Taka technologia powoduje, że drut nawojowy niejako „wciskany” jest na gorąco w karkas (w przypadku cewki nawijanej dwustronnie w jego wewnętrzną i zewnętrzną warstwę), a cewka po ostygnięciu i zdjęciu z oprawki, na której była nawijana, stanowi sztywny, niepodatny na odkształcenia „monolit” i jest niemal niezniszczalna, wyjąwszy oczywiście sytuacje ekstremalne.

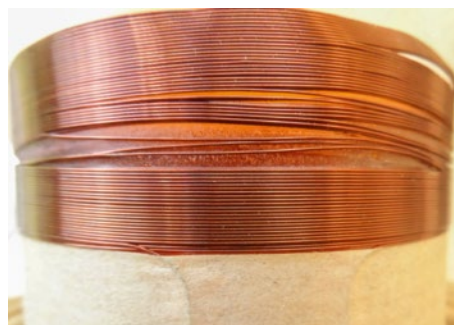
*Rozejście się i zsuniecie uzwojeń z karkasu cewki to ewidentny przykład kiepskiej jakości wykonania tego elementu przez producenta.*

Na kolejnej fotografii widoczna jest cewka nawinięta na kaptonie, której uzwojenia na skutek błędu technologicznego po prostu się rozeszły i częściowo zsunęły z karkasu, co spowodowało zatarcie cewki w szczelinie, i głośnik wymagał naprawy. To stosunkowo często spotykana wada fabryczna głośników niższej klasy i głośników, które były już naprawiane przez domorosłych „fachowców”.

Słabość technologii drutów samospiekających się widać tutaj jak na dłoni, bo uzwojenie w zasadzie można bez specjalnego wysiłku zsunąć z karkasu, a to dlatego, że klej połączył jako tako jedynie uzwojenia między sobą, ale miedzi do karkasu już nie za bardzo. Jest to klasyczny przykład „chałtury” głośnikowej, gdy znany producent aparatury firmuje swoją naklejką produkt wykonywany gdzieś na Dalekim Wschodzie, który chłuby mu nie przynosi.

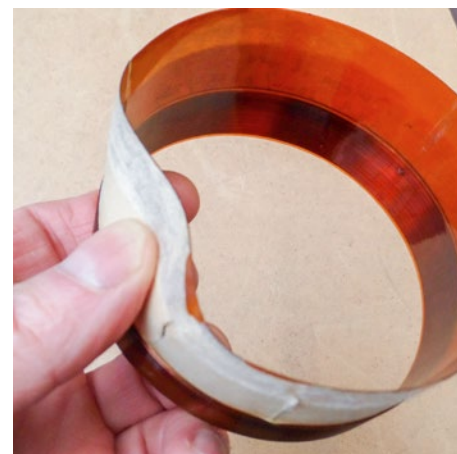
Jeszcze jedną słabością karkasów wykonywanych z tworzyw sztucznych jest ich mała sztywność, co ma szczególnie istotne znaczenie przy cewkach o dużej średnicy i wysokości. Na fotografii pokazują, jak łatwo jest ugiąć taki karkas, przykładając do niego nawet niewielką siłę, co

*Słabością karkasów wykonywanych z tworzyw sztucznych jest również mała sztywność, co ma szczególne znaczenie przy ich znacznej długości i dużych średnicach.*

jest zupełnie niemożliwe w przypadku wykorzystania włókna szklanego, choć grubość takiego karkasu jest również bardzo niewielka (0,15 mm w przypadku wszystkich wyrobów PMP).

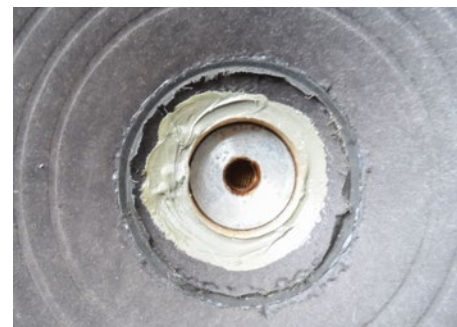
Kolejną przyczyną uszkodzeń może być odklejenie się cewki od membrany, najczęściej na

*Amatorska próba ratowania głośnika, w którym cewka odkleiła się od membrany, powodując dodatkowo jej rozerwanie.*

skutek niestarannego montażu albo z powodu zastosowania niewłaściwego kleju. Amatorskie próby naprawiania tak uszkodzonych głośników często wzbudzają jedynie uśmiech politowania, choć z drugiej strony jest to jedna z tych awarii, które kompromitują producenta i nigdy nie powinny mieć miejsca w sprzęcie nie tylko profesjonalnym. Prawidłowo wklejona cewka powinna być na tyle mocno połączona z membraną, żeby jej demontaż był zupełnie niemożliwy, a jego ewentualne próby muszą skutkować uszkodzeniem. Aby trwale połączyć cewkę z membraną, należy stosować odpowiednie kleje, które nie tylko łączą papier i materiał karkasu powierzchniowo, ale również wnikają w strukturę obu tych materiałów. Tyle że taki klej może być np. 20 x droższy od innego, popularnego spoiwa, co przy produkcji masowej ma niebagatelne znaczenie. Obecnie wiele firm wykorzystuje kleje „ekologiczne” albo kleje silikonowe, co po pierwsze utrudnia wszelkie naprawy, bo takie spoiny nie poddają się działaniu rozpuszczalników, a po drugie, jakość tak wykonanych połączeń czasem pozostawia sporo do życzenia.

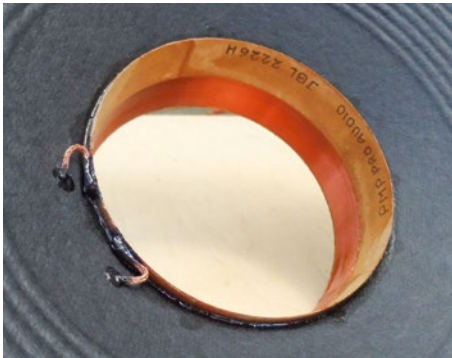
*Prawidłowo wklejona i wykonana cewka dwustronna z kompletu naprawczego PMP.*

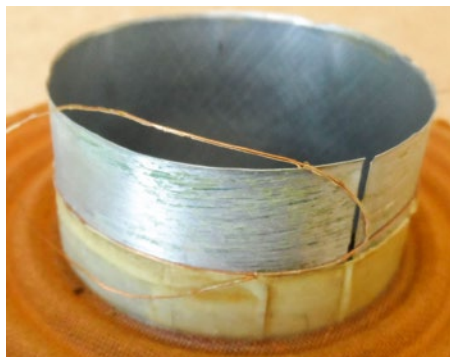
Opisane awarie mogą mieć miejsce zarówno w głośnikach „prosto z fabryki”, jak i remontowanych przez pseudofachowców, i jeśli chodzi o ten ostatni przypadek, to wspomnę tylko, że czasem łapię się za głowę, gdy trafiają do mnie głośniki naprawiane przez osoby, które zdecydowanie nie powinny zajmować się tym rzemiosłem. Jednak z jakichś powodów to robią i w efekcie takich działań głośniki nigdy nie odzyskują pełnej sprawności, a często bywa tak, że zostają uszkodzone jeszcze bardziej. Jako przykład niech posłuży fotografia, na której widać, jak „naprawiacz” w miejsce fabrycznie stosowanego karkasu z dobrej klasy kaptanu zastosował zamiennie karkas z aluminium, na który nawinął uzwojenie w taki sposób, że po krótkim czasie po naprawie zsunęło się z niego i w całości utknęło w szczelinie obwodu. Czasami trzeba dużo cierpliwości i wprawy, żeby je stamtąd wydostać, ale jeśli się to nie uda, to głośnik można już tylko spisać na straty.

*Amatorska próba naprawy uszkodzonej cewki zakończyła się jej całkowitą destrukcją, bo uzwojenia zsunęły się z karkasu i pozostały w szczelinie.*

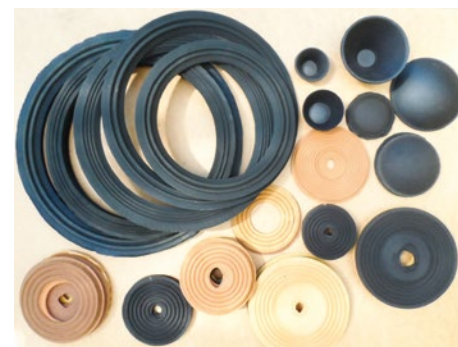
Na fotografii pokazują resory wytwarzane we własnym zakresie przez firmę PMP, choć nie obejmuje ona całego asortymentu tych elementów.

Widoczne są również na niej kołpaki osłonowe cewek dostosowane do ich różnych średnic, które w przypadku wersji papierowej (a nie

*Jakość zawieszek (resorów) ma bardzo istotny wpływ na poprawną pracę i trwałość głośnika.*

materiałowej) dodatkowo usztywniają dolną część membrany i pomagają w chłodzeniu cewki, przetłaczając powietrze przez szczelinę magnetyczną. W prawym górnym rogu zdjęcia pokazują także tubki papierowe, stosowane dawniej dość powszechnie w celu rozszerzenia górnego pasma przenoszenia głośników, które w takim wykonaniu określane są jako wersja TC (Twin Cone).
